小松島市 洪水・土砂災害ハザードマップ

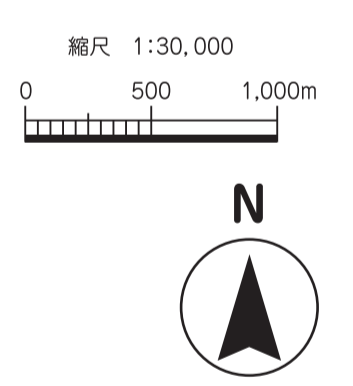
過去の浸水痕跡（2014年台風11号・12号）

2014年7月30日から8月26日にかけて全国的に大雨をもたらした「平成26年8月豪雨」による浸水痕跡図です。この豪雨では、降り始めからの雨量が1000mmを超える等、多くの浸水被害が発生しました。

浸水範囲（2014年）
台風11号
台風12号
