東谷地区
(東谷池・湯谷上池)

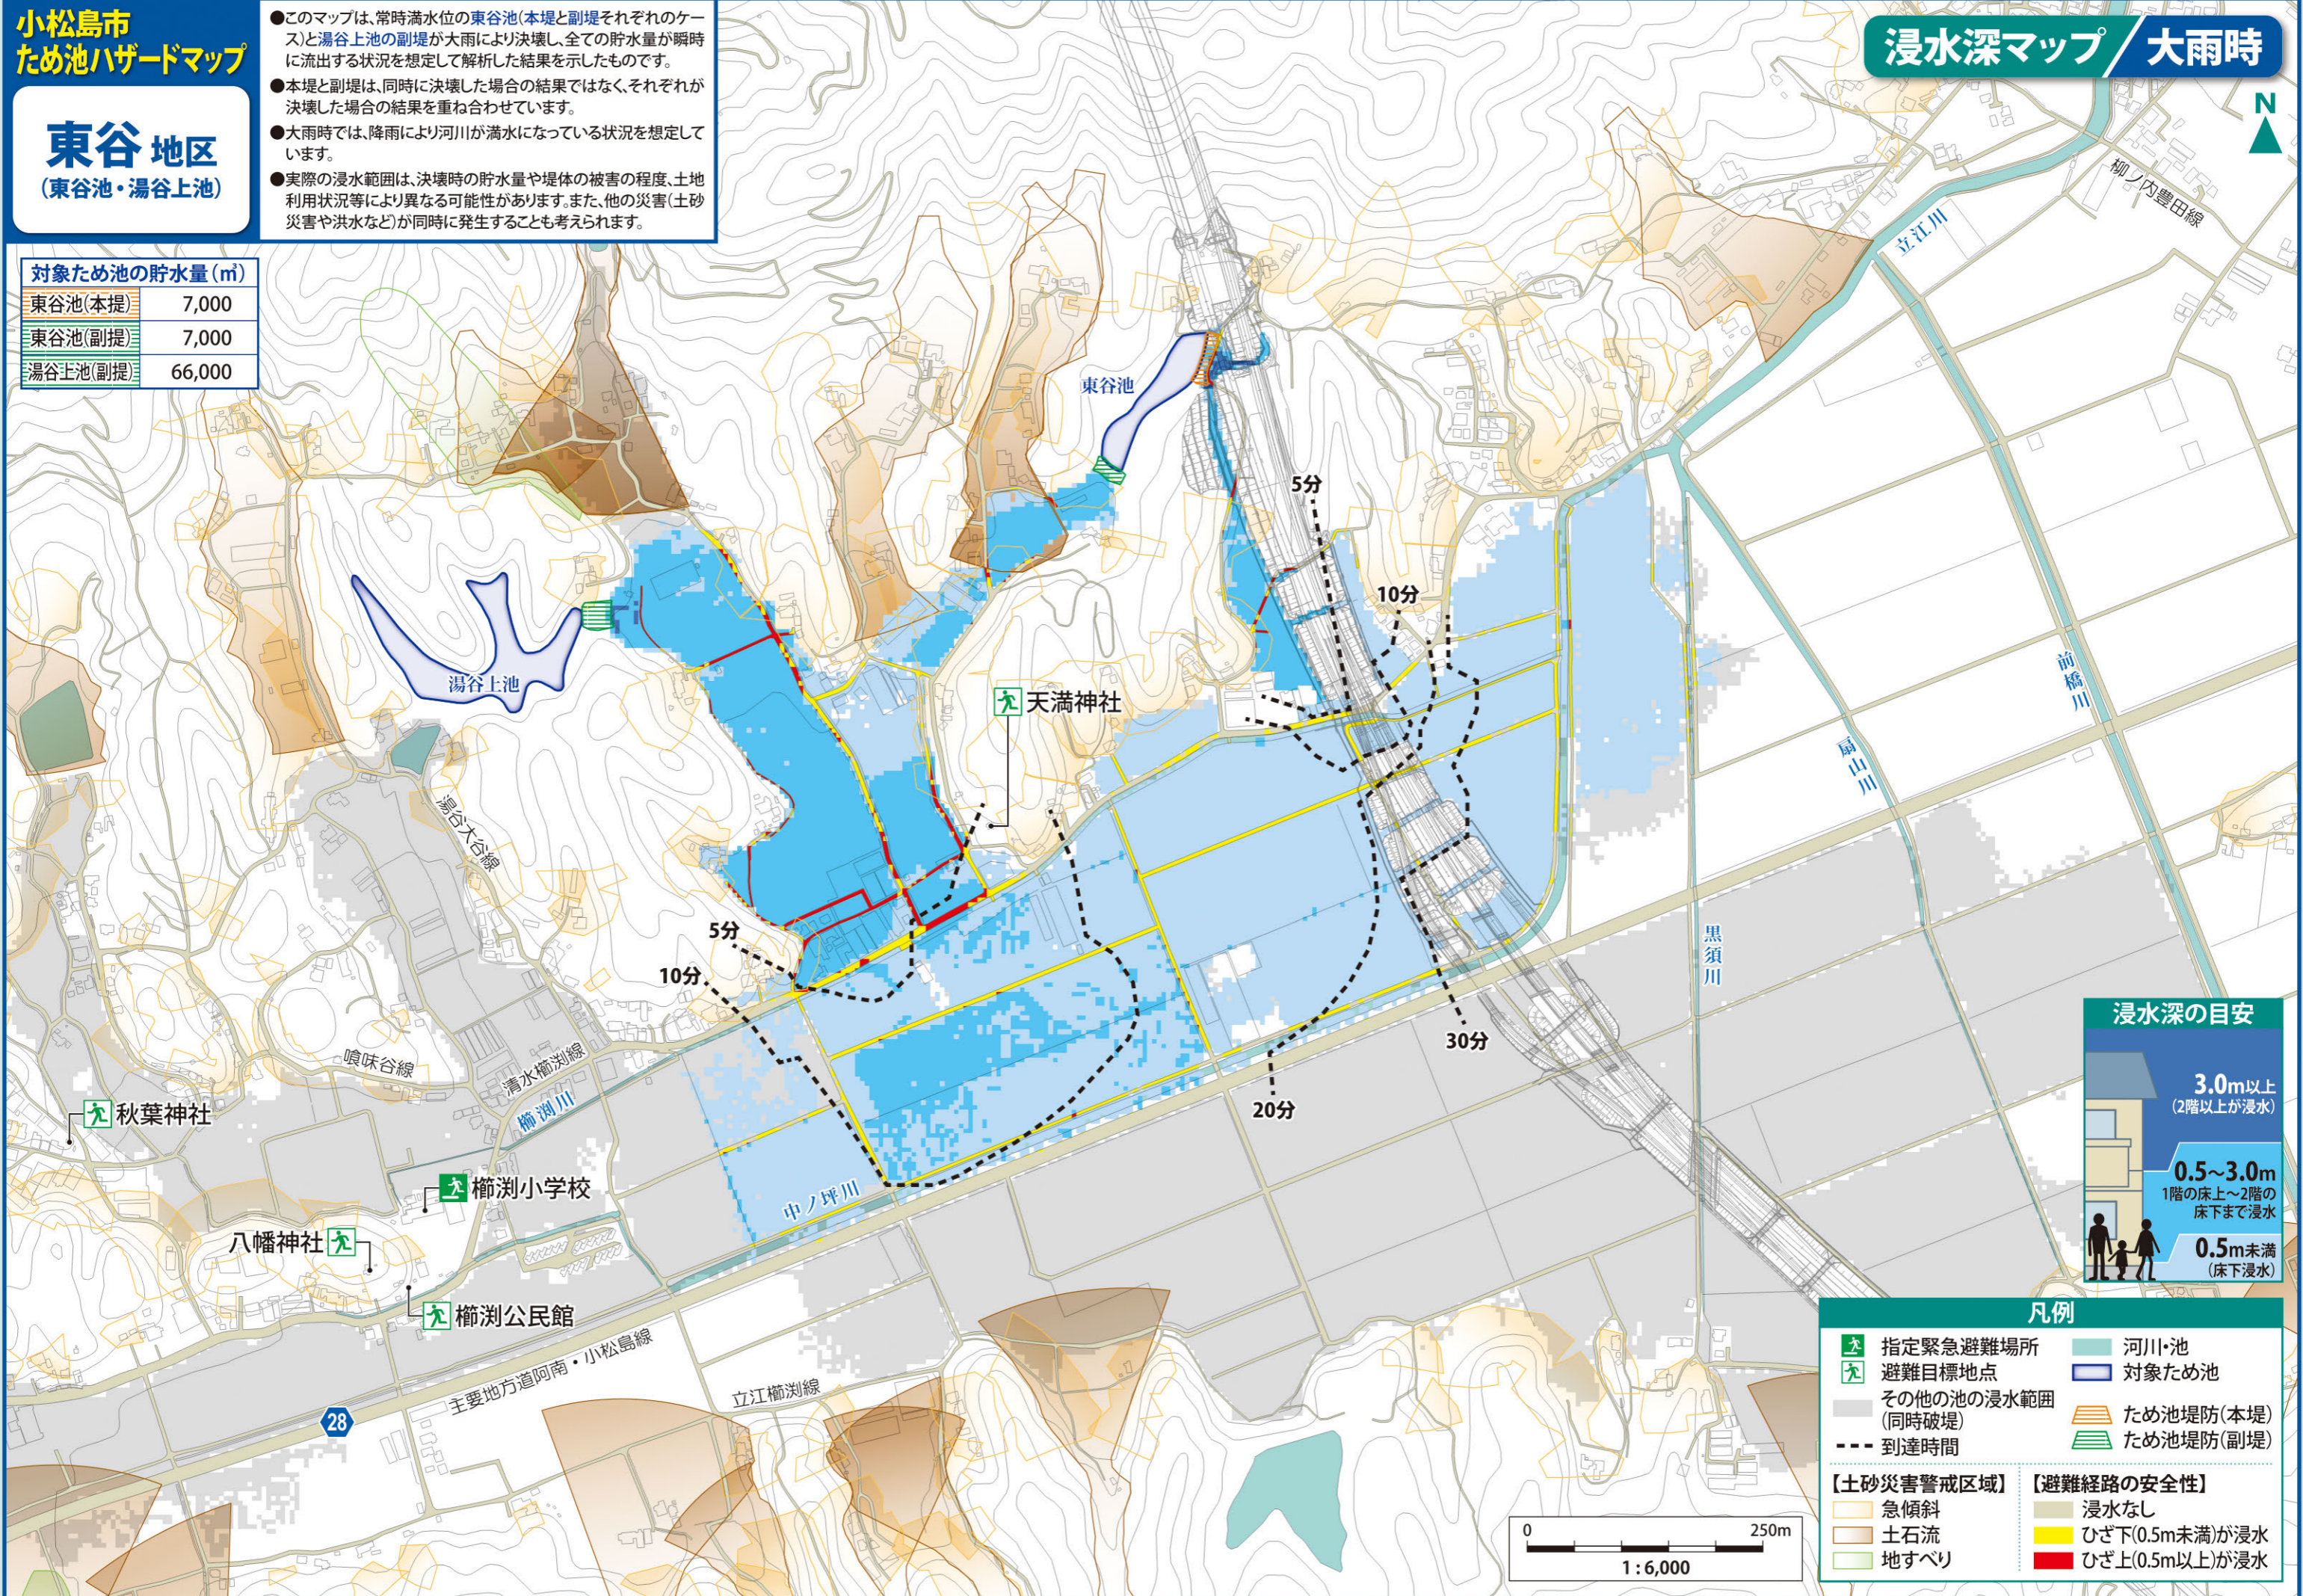
- このマップは、常時満水位の東谷池(本堤と副堤それぞれのケース)と湯谷上池の副堤が大雨により決壊し、全ての貯水量が瞬時に流出する状況を想定して解析した結果を示したものです。
- 本堤と副堤は、同時に決壊した場合の結果ではなく、それぞれが決壊した場合の結果を重ね合わせています。
- 大雨時では、降雨により河川が満水になっている状況を想定しています。
- 実際の浸水範囲は、決壊時の貯水量や堤体の被害の程度、土地利用状況等により異なる可能性があります。また、他の災害(土砂災害や洪水など)が同時に発生することも考えられます。

対象ため池の貯水量 (m ³)	
東谷池(本堤)	7,000
東谷池(副堤)	7,000
湯谷上池(副堤)	66,000
